PLANERINGS PM/GEOTEKNIK

LAHOLMS KOMMUN, FRITIDSHUS I SKUMMESLÖV AB, MALMÖ WAKE PARK AB

Skummeslöv 4:5, 5:13 samt del av 30:10, Skummeslöv

ÖVERSIKTLIG GEOTEKNISK UNDERSÖKNING OCH UTREDNING FÖR DETALJPLAN

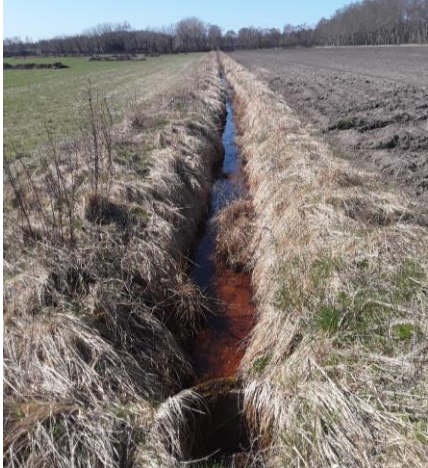
<p>Dike i jordbruksmark GB 3</p>	<p>Större dike i jordbruksmark med ca 5 cm humusfärgat vatten. Stillastående. Gott om tåg vilket indikerar att det är vattenfyllt större delen av året. Omges i huvudsak av gräs och örter.</p>

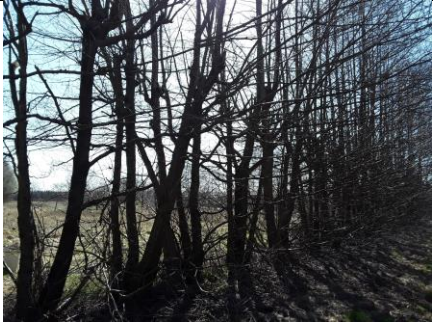
Generellt biotopskydd	Kommentar	Bild
<p>Allé GB 4</p>	<p>Alle av flerstammig klibbal. Övergår, till björk österut. kan även ha fungerat som insynsskydd.</p>

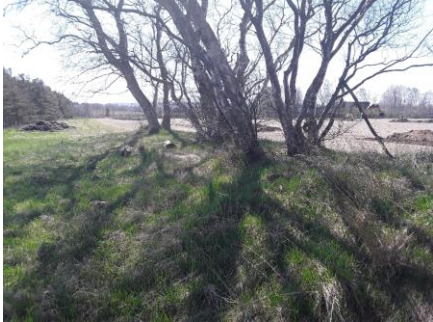
<p>Åkerholme GB 5</p>	<p>Åkerholmen ligger nära vägen men är omsluten av åker, även om delar av den ligger i träda. På holmen finns ett särskilt skyddsvärt träd, ett grovt hålträd.</p>

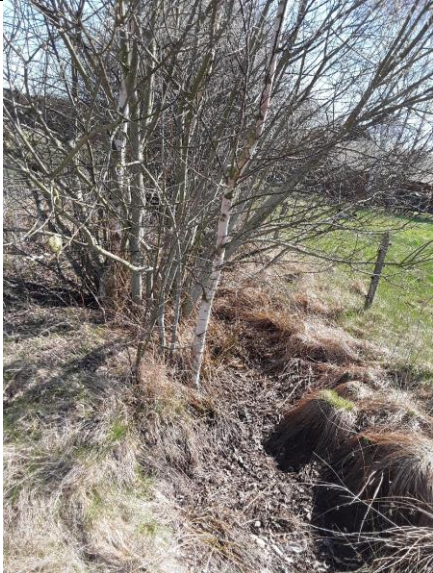
<p>Dike i jordbruksmark GB 6</p>	<p>Diket var torrlagt vid inventeringstillfället men med fukt och med förekomst av tågväxter vilket indikerar att det är vattenförande stora delar av året. Diket kantas av bland annat blommande videbuskar.</p>

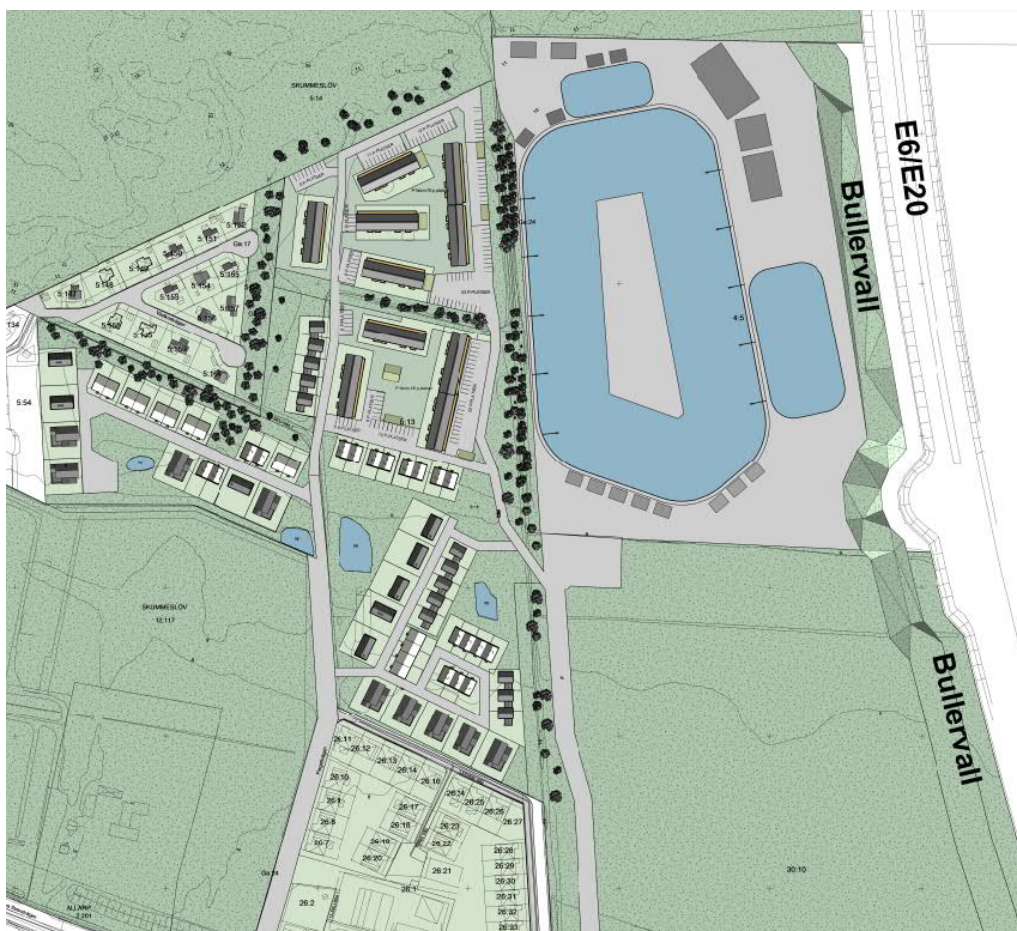
Figur 2: Illustration, daterad 2021-06-07

Inom aktuellt planområde planeras för nybyggnation av en- och flerbostadshus, lokalgator, VA-ledningar och dagvattendammar, en Wakeboard anläggning med tillhörande dammar och byggnader samt en bullervall utmed E6/E20:an. Se *figur 2* nedan.

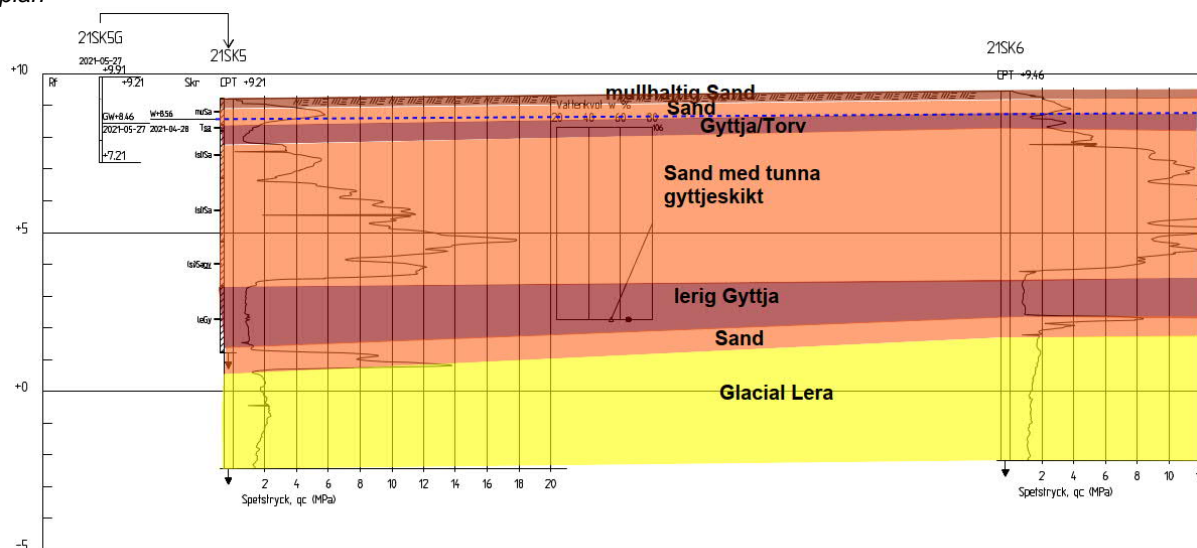
Figur 4: Tolkad jordlagerföljd i sektion A

Jordlagren utgörs, under ett övre ytlager av mulljord, av ett sandlager som har en mäktighet på mellan ca 2 och 8 m. Sanden är ställvis siltig och det förekommer tunna skikt eller inblandning med gyttja. Inom delar av området förekommer ett gyttje- eller torvlager inom dom övre en till två metrarna. Mäktigheten på gyttjan och torven är omkring 0,1 m. Under sanden följer ett lager med siltig eller lerig gyttja. Gyttjan förekommer i stort sett över hela området och har en mäktighet på upp till 3 m. Under gyttjan följer ett sandlager på en glacial lera. En tolkad jordlagerföljd i sektion presenteras i figur 4 till 7 nedan och sektionernas läge i plan på figur 3.

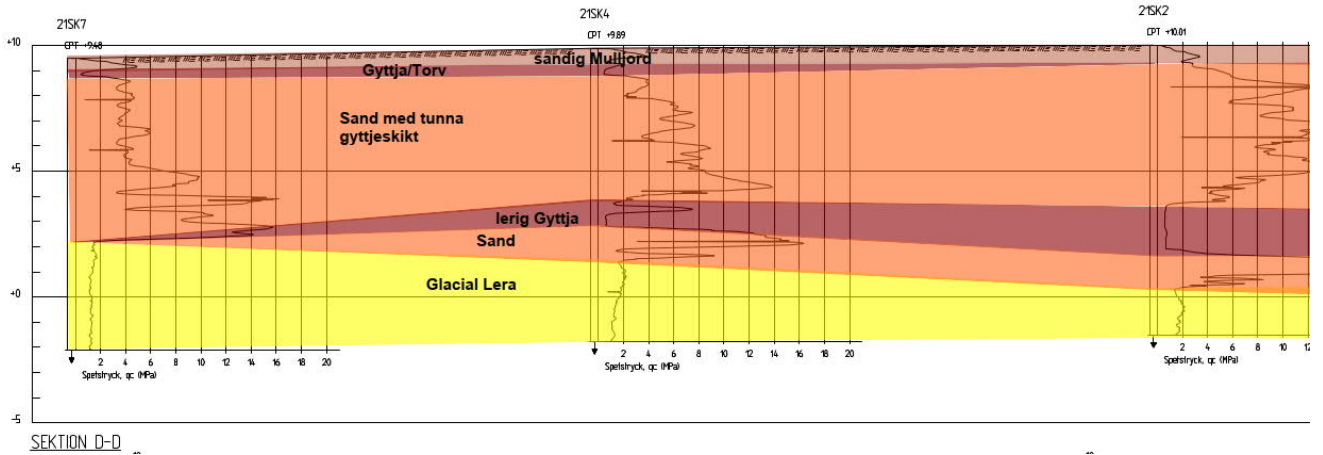
Figur 5: Tolkad jordlagerföljd i sektion D

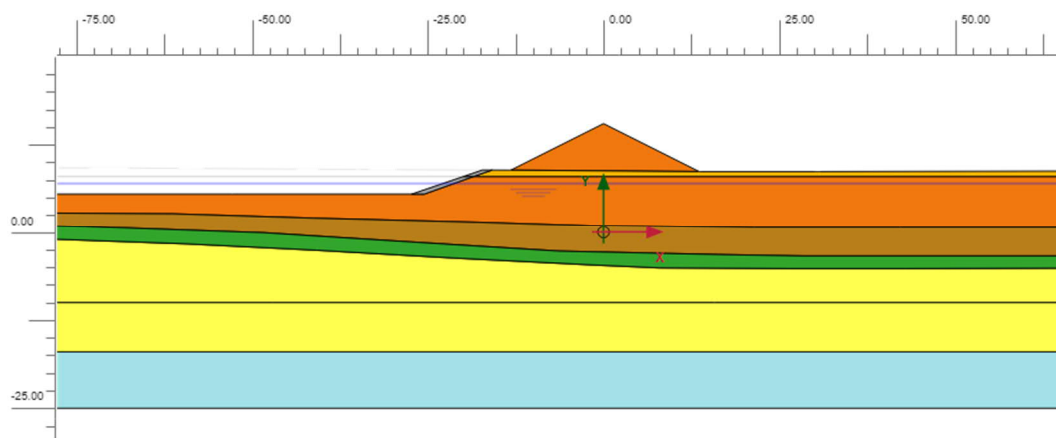
Figur 8: Beräkningssektion, morän återges som blå, lera gul, friktionsjord grön, gyttja brun och sandjord orange.

Grundvattenytans läge och vattenspegeln i dammen är ansatt till 1 meter under befintlig marknivå. För att beakta grundvattnets naturliga variation över året har även stabiliteten kontrollerats för ett lägre vattenstånd i dammen (2 meter under befintlig marknivå).

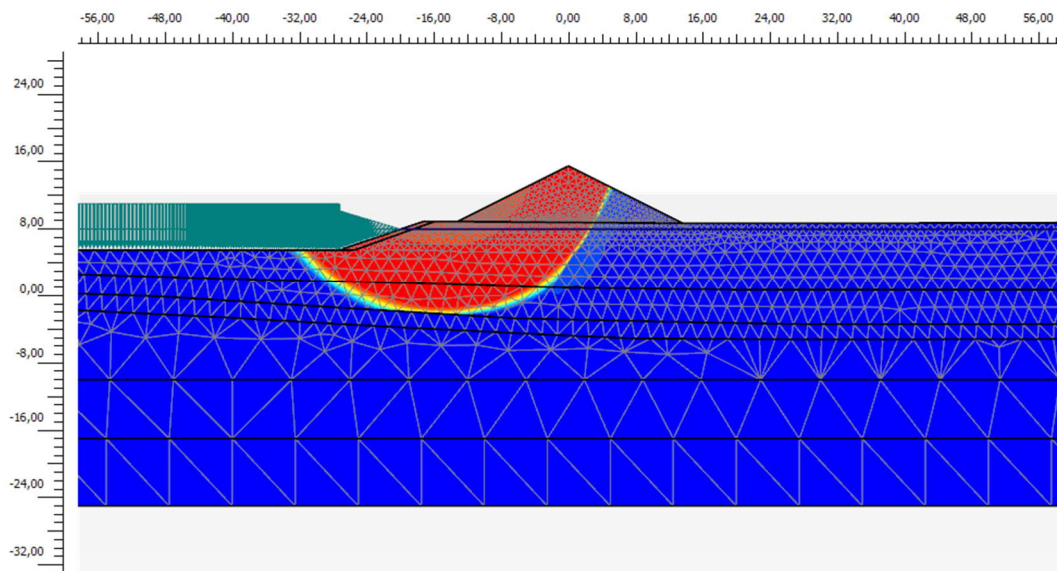
Figur 9: Beräkningssektion, kritisk brottmot - totalstabilitetsbrott

Generellt sett erhålls en brottmod likt den som åskådliggörs i figur 9 för samtliga beräknade scenarier (dränerat/odränerat brott och normalt/lägre vattenstånd).

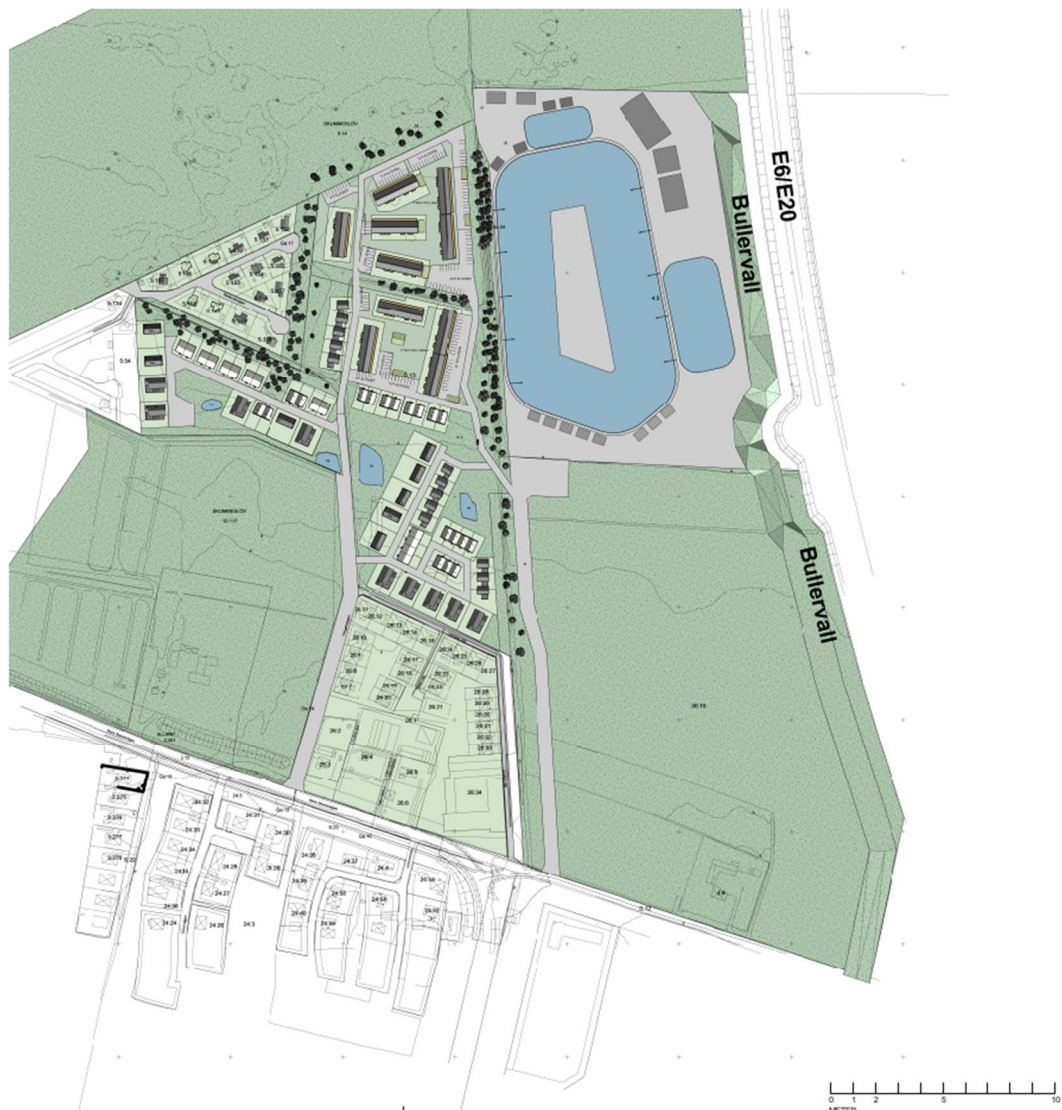
Figur 2 Utkast strukturskiss

Inom aktuellt planområde planeras för nybyggnation av en- och flerbostadshus, lokalgator, VA-ledningar och dagvattendammar, en Wake park anläggning med tillhörande dammar och byggnader samt en bullervall utmed E6/E20:an. Se *figur 2*.

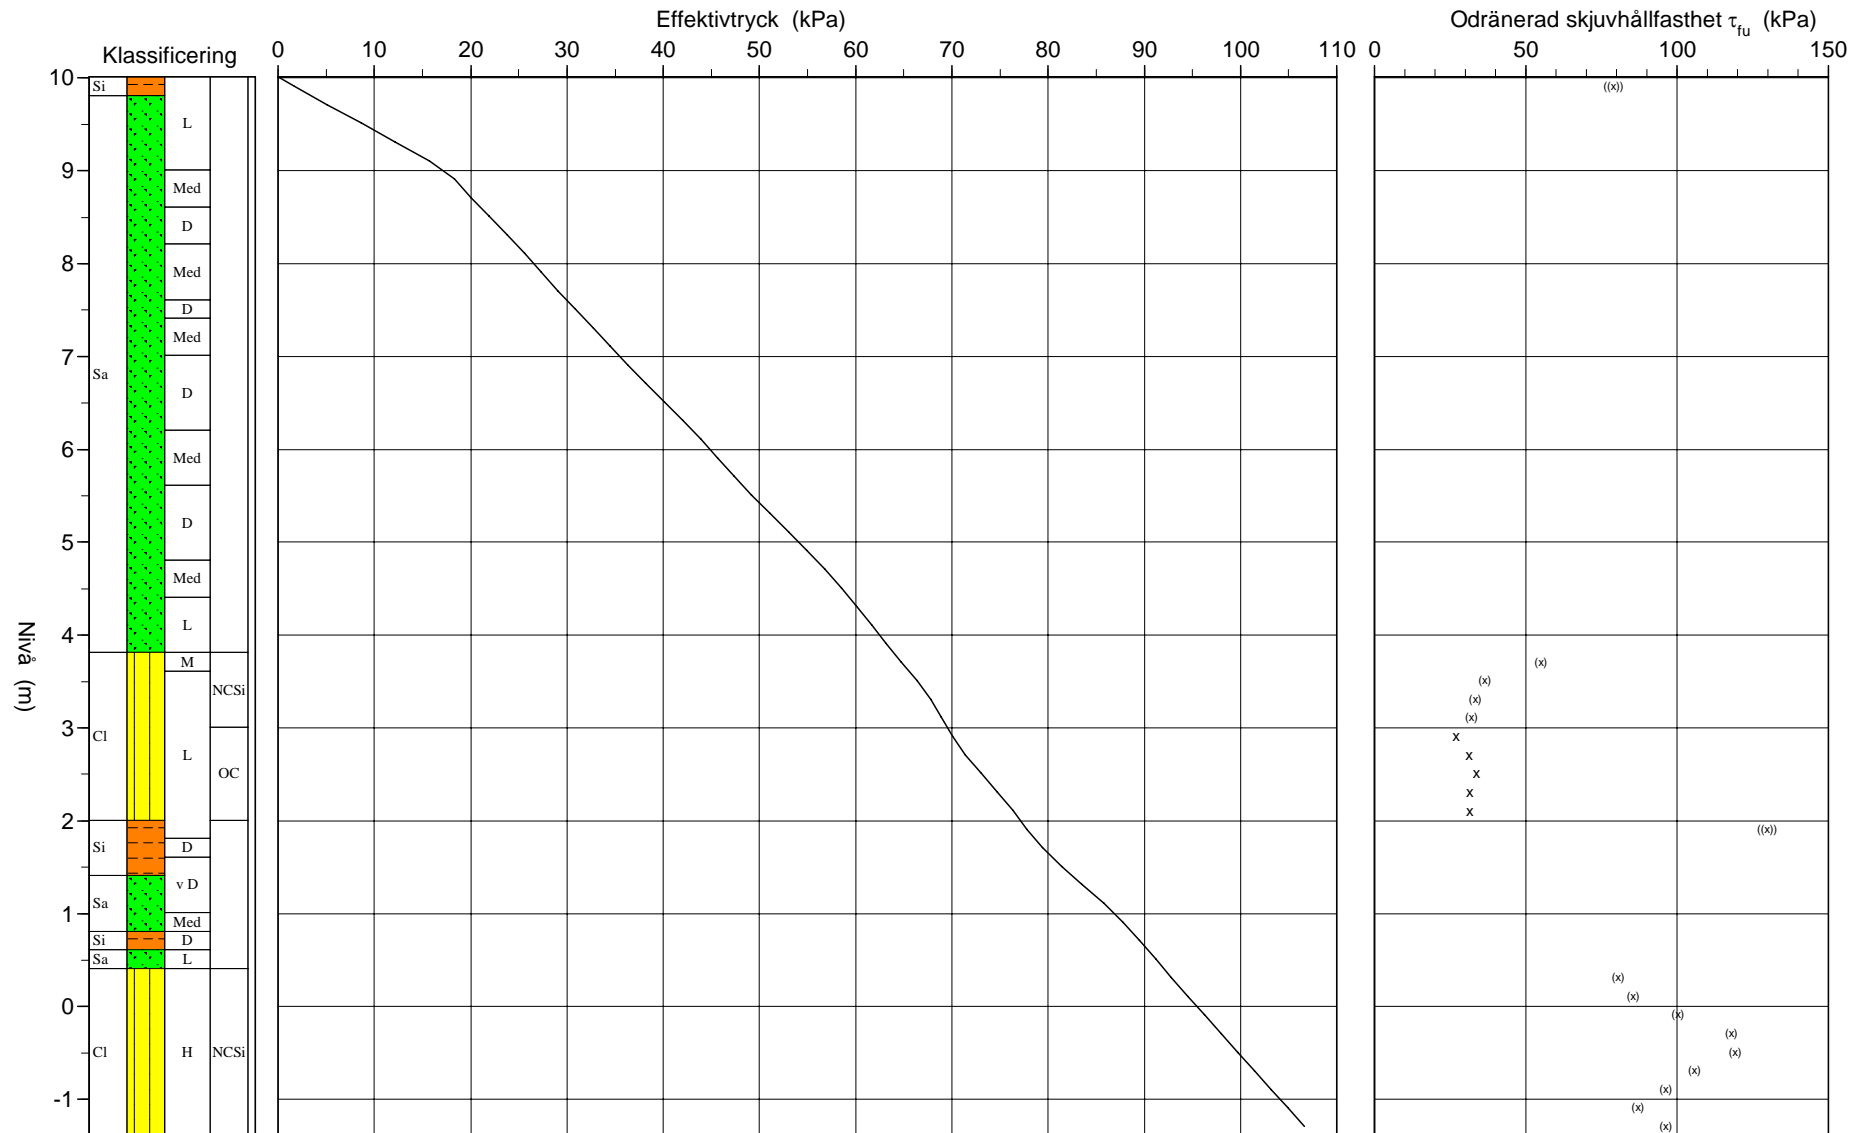
Projekt	Skummeslöv
Projekt nr	30023534
Plats	Skummeslöv
Borrhål	21SK2
Datum	2021-04-27

Referens	My	Förbörningsdjup	10,01 m	Utvärderare	L Söderqvist
Nivå vid referens	10,01 m	Förbörat material		Datum för utvärdering	2021-06-24
Grundvattenyta	9,01 m	Utrustning	Geotech		
Startdjup	10,01 m	Geometri	Normal
